# SKADESKATALOG

VEJLEDENDE AFLEVERING AF BILEN - VERSION 2017

FLEGGGAARDLEASING

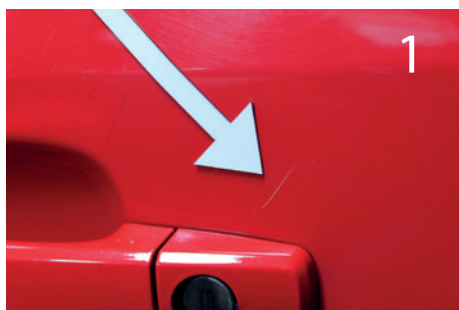
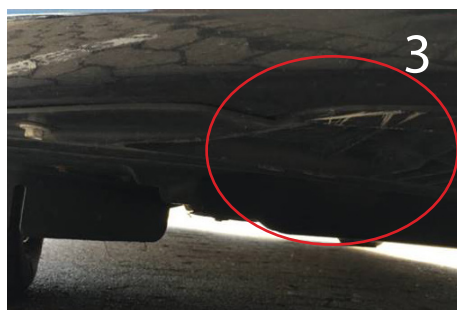
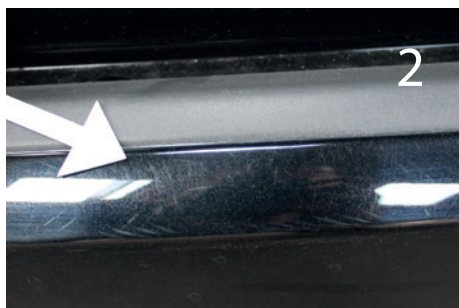
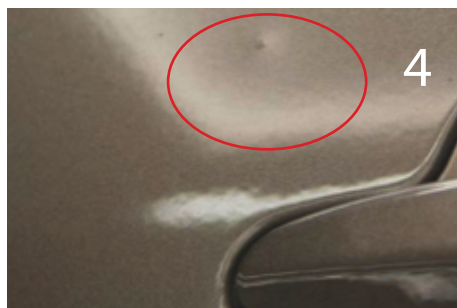
- Små ridser eller skrammer som følge af normal brug og som kan fjernes med poleringsmiddel og klud (billede 1)
- Små ridser som kommer af læsning af bagagerum (billede 2)
- Ridser under kofangere for og bag, som kun kan ses nedefra (billede 3)
- Små bløde buler max 10 mm i diameter, som kan rettes uden at skulle lakeres (billede 4)

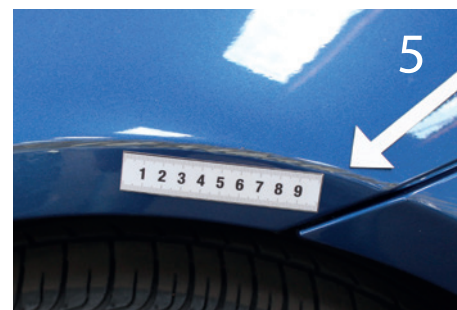
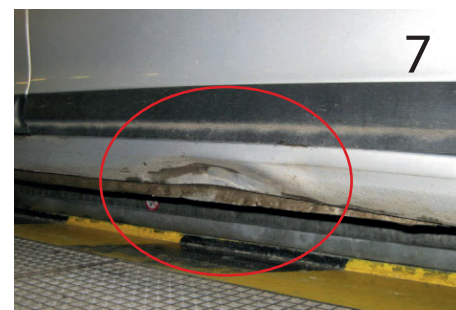
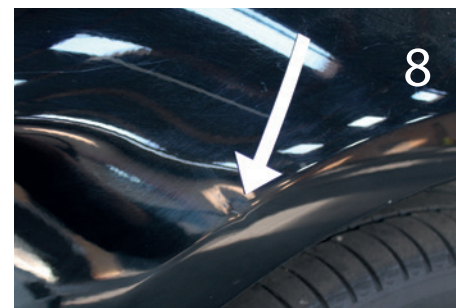
- Ridser som ikke kan poleres væk med poleringsmiddel og klud som kræver maskinpolering eller lakering (billede 5)
- Ridser som er over 30 mm og/eller hvor grundmalingen er synlig i dele af ridsen (billede 6)
- Buler hvor lakken har taget skade (billede 7)
- Buler som skal rettes og lakeres (billede 7 + 8)
- Hvis der er flere end 2 buler pr. felt skal dette udbedres

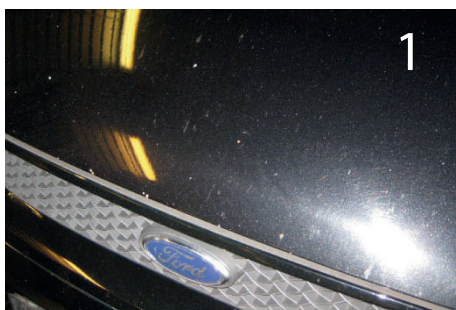
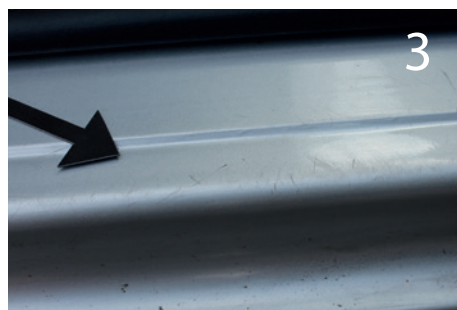
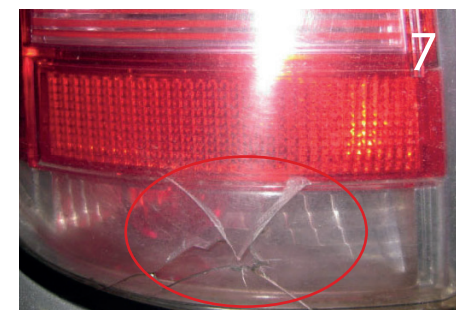
- Små stenslag på motorhjælmen (billede 1)
- Slitage i lak på dørkant (billede 2)
- Små ridser ved dørpanel forårsaget af ind- og udstigning af bilen (billede 3)
- Små buler max 10 mm i døråbningen, som ikke er synlige mens døren er lukket (billede 4)

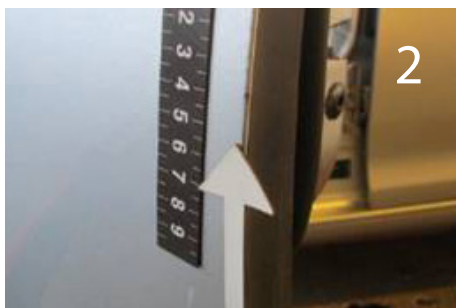
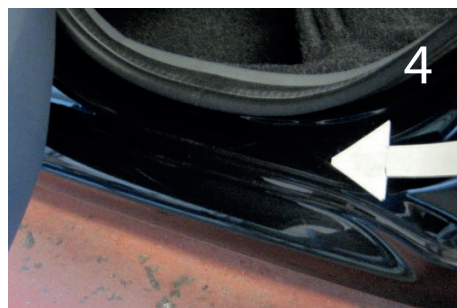
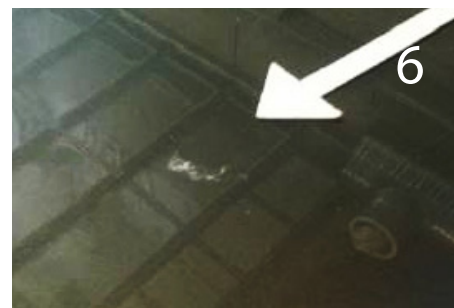
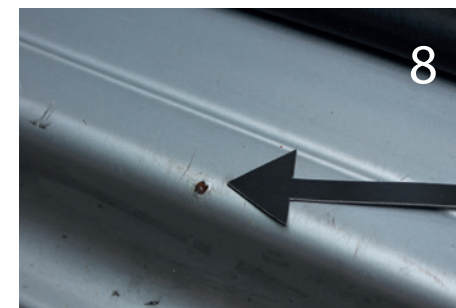
- Bundplader/inderskærme som er flækket (billede 5)
- Lakskade efter fugleklatter som ikke kan poleres væk (billede 6)
- Skader der ikke er udbedret, fx gennem forsikringen, inden afleveringen af bilen bliver faktureret
- Beskadiget lygter eller glas (billede 7)
- Hvis stenslag har forårsaget rustbobler under lakken (billede 8)

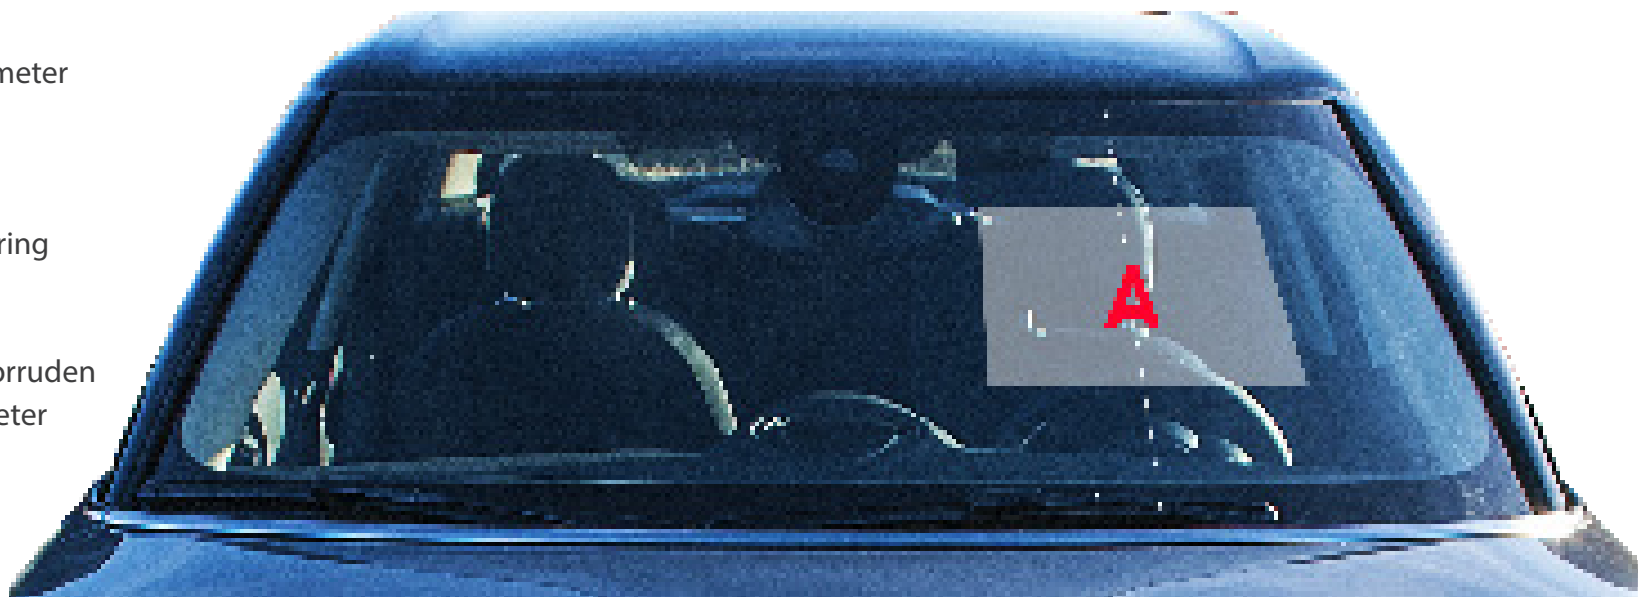
## Forrudens områder

- Område A: fjernsigt feltet (300 x 300 mm) befinder sig over ratnavet.
- Generelt skal alle stenslag i frontruden reparerer.

- Stenslag uden revnedannelser under 3 mm i diameter, som ligger i felt A

- Stenslag under 10 mm i diameter udenfor felt A

- Revner i ruden uanset placering
- Stenslag, over 3 mm i diameter i felt A
- Mere end 3 stenslag i hele forruden
- Stenslag over 10 mm i diameter udenfor felt A

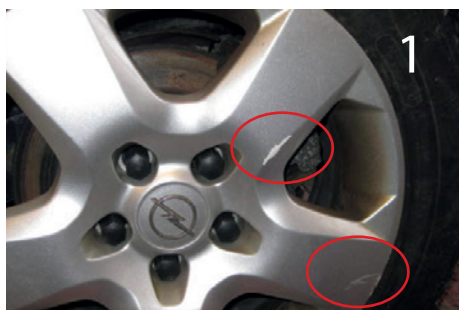
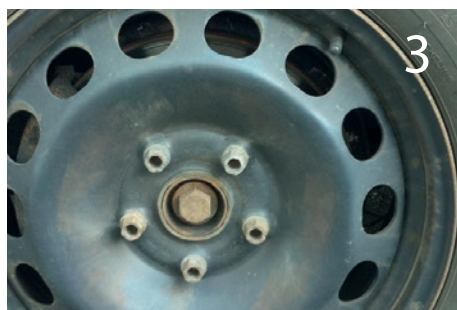
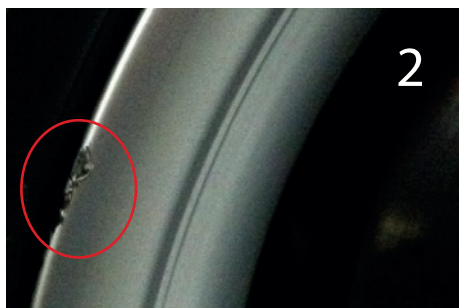
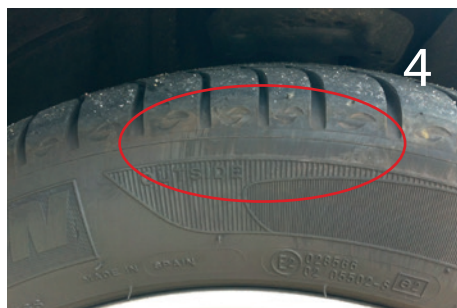
- Små ridser på navkapsler (billede 1)
- Små skrammer eller stenslag på alufælge (billede 2)
- Begyndende rustdannelser på stålfælge (billede 3)
- Mindre slidspor på siden af dækket (billede 4)

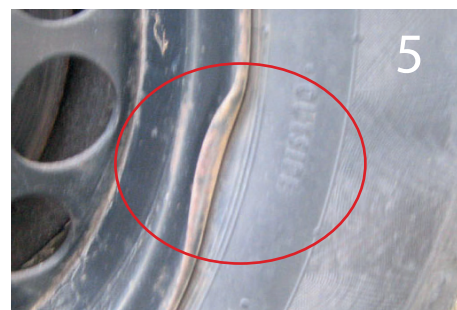
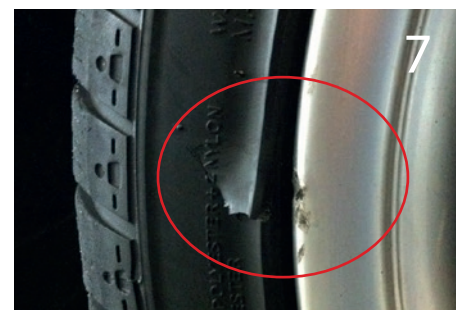
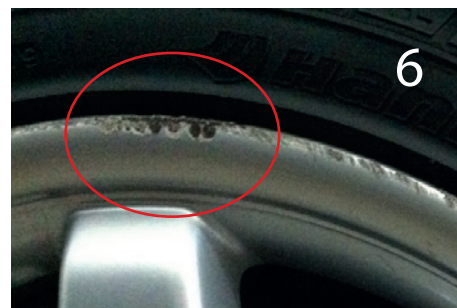
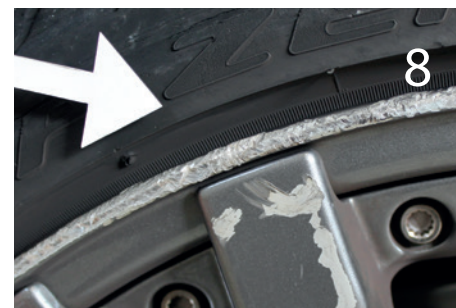
- Deformation af fælge (billede 5)
- Kraftige ridser på fælgekant (billede 6)
- Hak i dæk (billede 7)
- Ridser som ikke er normal slid (billede 8)

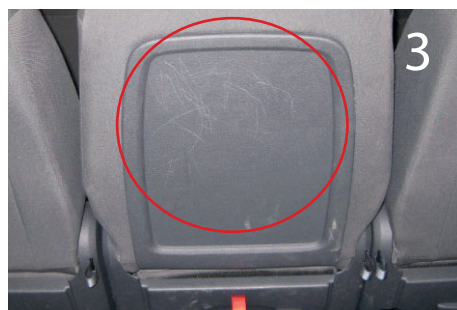
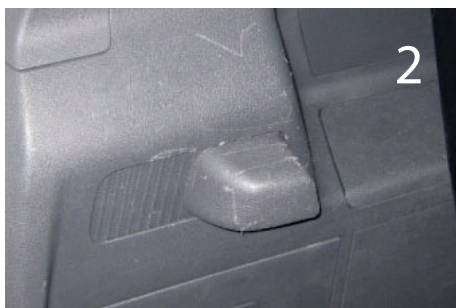
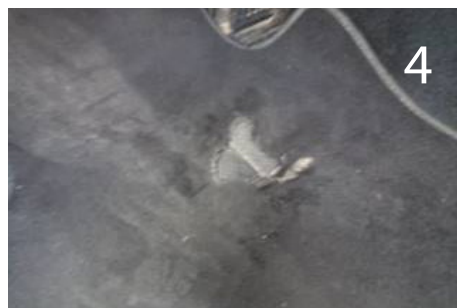
- Små ridser i beklædning (billede 1)
- Ridser i bagagerum efter normalt brug (billede 2)
- Mindre ridser bag på ryglæn der kan komme af barnesko osv. (billede 3)
- Slidte løse gulvmåtter (billede 4)

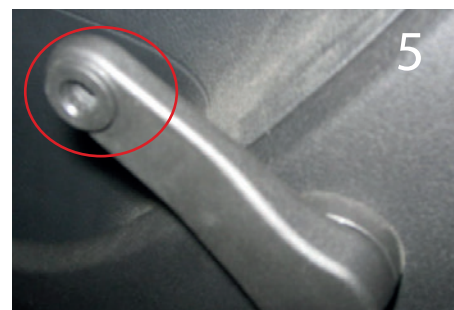
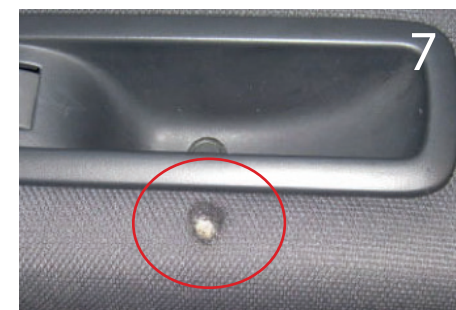
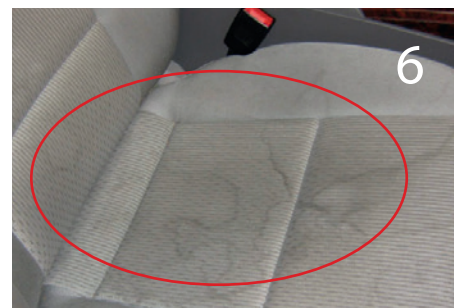
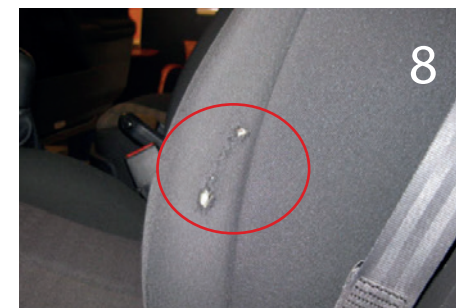
- Mangel på interiørdele fx nakkestøtte, håndtag (billede 5)
- Sæder som er beskidte og ikke blevet rengjort eller rensset (billede 6)
- Brændemærker i bilens interiør (billede 7)
- Huller i sæderne og tæpper eller brud på andet interiør (billede 8)
- Huller og mærker efter monteret ekstraudstyr
- Lugte af dyr og røg
